燕物産株式会社様

試験結果報告書

試料名	ミールスプーンM 18-0ステンレス(SUS430) (柄:艶消し仕上げ、壺:鏡面研磨仕上げ)	確認番号 400026
試験項目	提出商品の発生原因究明	担当者 野水一弘

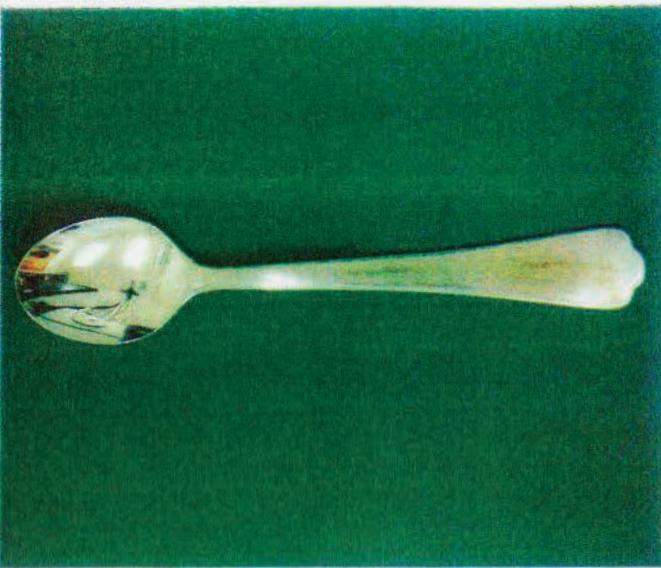
(1)現品スプーンは柄の部分に、申し出のとおり茶色のシミ状の変色部分が認められる。

写真①：現品内面

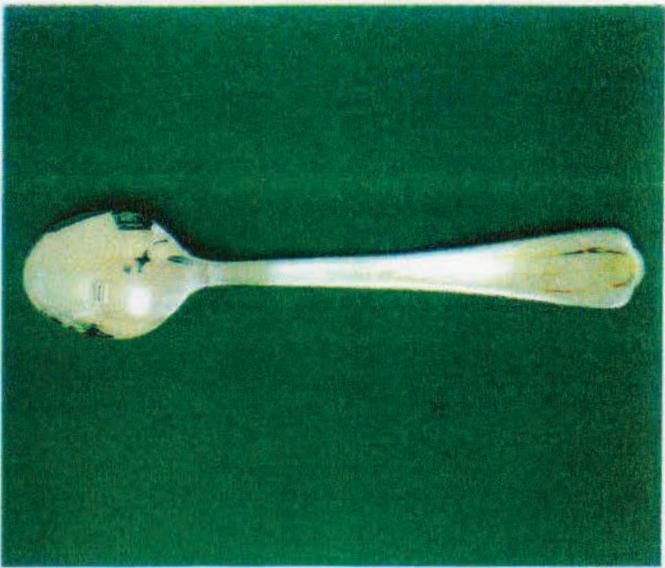
写真②：現品外面

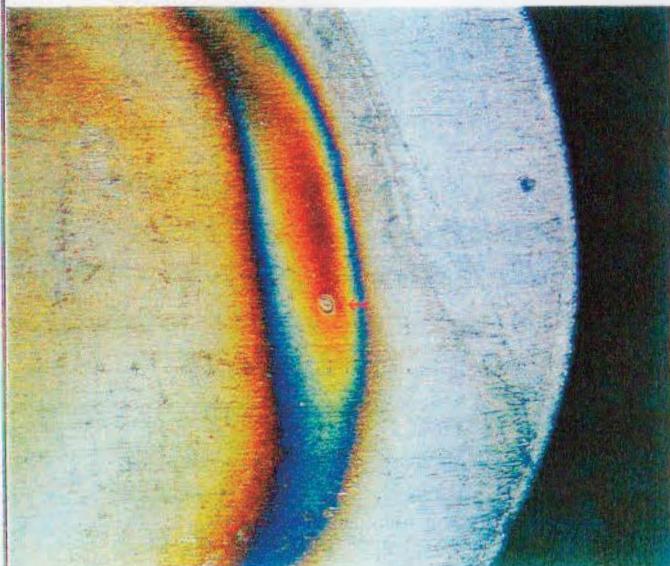
(2)この部分をデジタルマイクロスコープで拡大観察したところ、不動態化皮膜表面の局部破壊によって、ごく初期の孔食が進行しており、ここから溶出した鉄分が、もらいさびとなり、赤さびに繋がった様子を確認した。

- (3) この孔食部分から溶出した鉄分が、もらいさびとなり、茶色のシミ状にみえているものと考えられる。
- (4) なお現品は、壺部分が鏡面研磨仕上げであり、柄の部分が艶消し仕上げのため、艶消し仕上げの微細な凹凸のすき間に、洗浄時の水分等が滲み込みやすかつたことが、柄の部分に集中した要因と考えられる。

写真③：現品孔食箇所(×40)

- (6) 実際の詳しい使用状況等が不明な部分もあり、推測の域を脱しないが、本件では、このような部分的な汚れのこびり付き、使用から洗浄までの時間経過、乾燥不十分、またはこれらの複合要因で孔食に進行したことが推測される。
- (7) これらの孔食やさびから守るには、現実的には難しいものであるが、日常の食洗機での洗浄とは別に、丁寧な擦り洗いと、また定期的にクリームクレンザー等を付けての擦り洗いを行い、水気を完全に拭き取って保管することが理想的といえる。

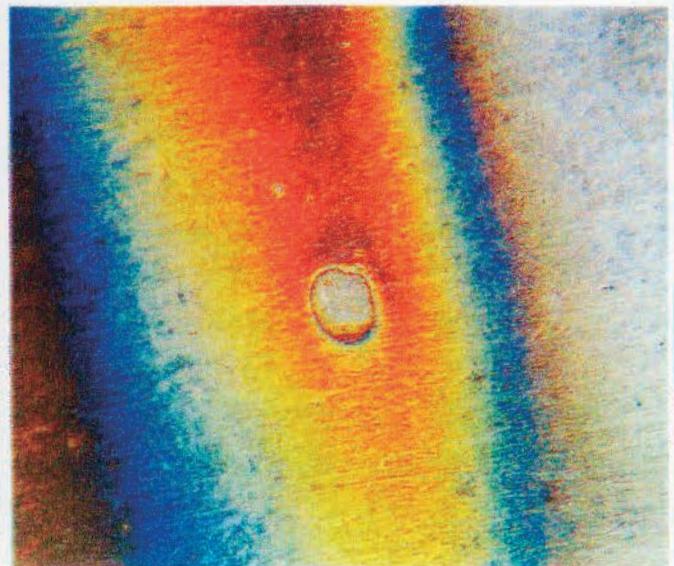
写真④：③をさらに拡大したもの(×160)
